*Nachricht***DIE GIPFELBURG GLEIBERG UND IHR ›NEUES‹ ZIERFACHWERK
VON DER ENTDECKUNG EINES UNBERÜHRTEN SCHATZES**

DIE GIPFELBURG GLEIBERG – ZUR BAUHISTORISCHEN EINORDNUNG

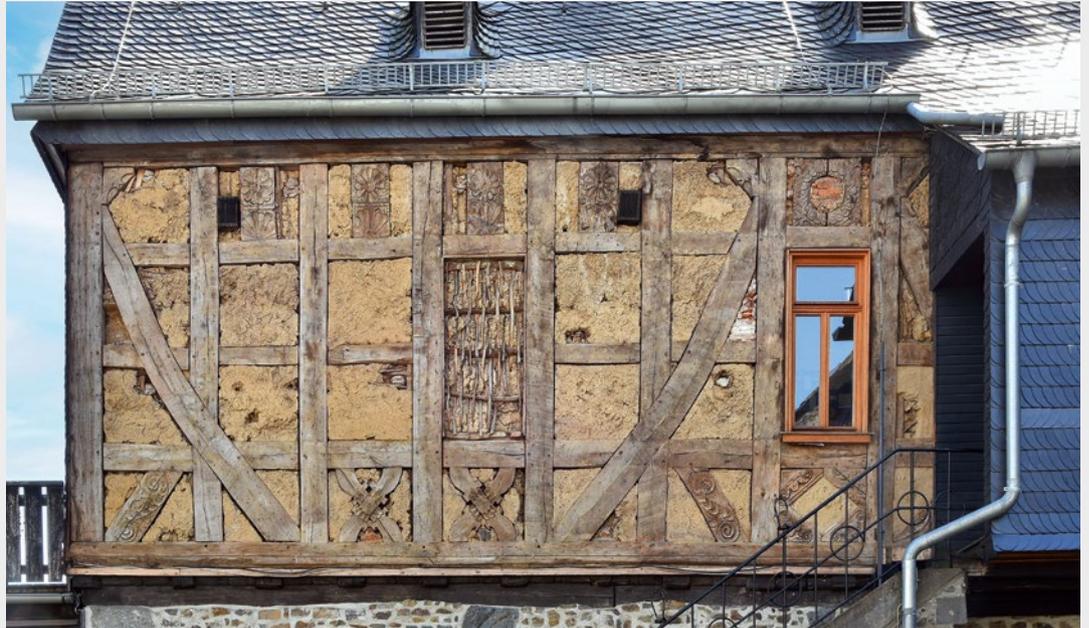
Abb. 1:
Das freigelegte Fachwerk an der nordwestlichen Fassade des Nassauer Baus
Foto: Ch. Krienke, LfDH

Überraschend brachte eine an der nordwestlichen Fassade des sogenannten Nassauer Baus der Burg Gleiberg geplante Außeninstandsetzung jüngst ein filigran ornamentiertes, außergewöhnlich gut erhaltenes Zierfachwerk zum Vorschein. Eine Entdeckung, mit der ein neues Stück Baugeschichte sichtbar wird.

Konzeptuell scheint die Auszier am Nassauer Bau konsequent auf die in der Wandgliederung abzulesenden Fensterachsen abgestimmt zu sein. Während die einzige noch vorhandene Fensteröffnung besondere Betonung durch ein darüberliegendes, mit Flechtband verziertes Ochsenauge und eine darunter eingebundene, floral verzierte Rautenkartusche findet, lassen die übrigen Verzierungen vier weitere, wenn auch geschlossene, Fensterfelder erahnen. In den darüberliegenden Gefachen sind sie durch senkrechte Zierhölzer betont, die je zwei übereinanderliegende Fächerrosetten zeigen. Drei davon weisen ein eingeritztes ›Sonnen-Gesicht‹ auf. In den Brüstungsfeldern finden die beiden mittleren Fensterachsen Betonung durch je einen geschweiften Feuerbock. Eingefasst und konstruktiv gesichert wird der Wandabschnitt von rechts und links ansetzenden halben Mann-Figuren, die die im oberhessischen Fachwerkbau typischen weit ausgestellten Fußstreben zeigen.

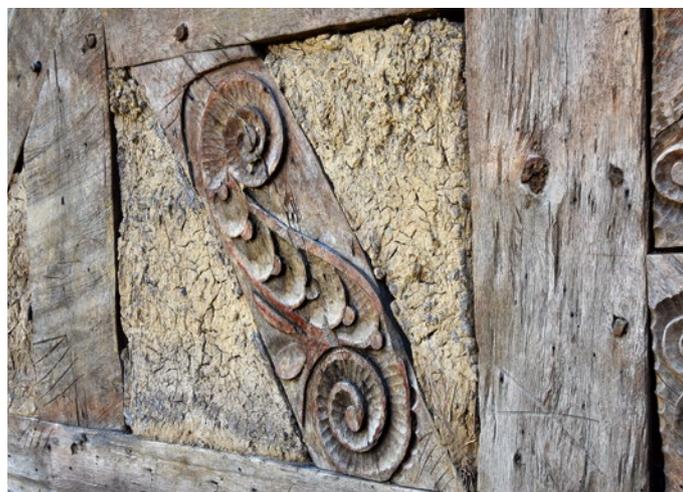
Abb. 2:
Volute mit gerollter Schneckenform und geschweiftem Schuppenornament.
Gut zu erkennen sind die erhaltenen Rötelspuren der Vorzeichnung.
Foto: Ch. Krienke, LfDH

Fassade zu keiner Zeit farbig gefasst war. Auch zeigen die augenscheinlich noch bauzeitlichen Gefachfüllungen stellenweise lediglich einen kellengeglätteten Strohlehmverputz. Ein aufwertender Oberputz war wohl weder ausgeführt noch vorgesehen. Vereinzelt erhaltene Spuren einer Rotfärbung können indes dem Herstellungsprozess zugeordnet werden: Die teils mehrfach überlagerten und korrigierten Konturstriche in ölgebundenem Rötelfarbstift dienten als Vorzeichnungen (Abb. 2).
